PROJEKT

BIURO OBSŁUGI BUDOWNICTWA MARIUSZ FABJANOWSKI				
tel. 713 459 264/ e-mail: pracownia.bob@gmail.com ul. Kluczborska 13/1, 50-323 Wrocław/ www.bob-projekty.pl				
BOB				
TEMAT PROJEKTU	Remont budynku mieszkalnego wielorodzinnego przy ul. Brzeskiej 1 we Wrocławiu			
OBIEKT	Budynek mieszkalny wielorodzinny- kamienica			
ADRES	ul. Brzeska 1, 50-430 Wrocław			
ADRES GEOD.	dz. nr 41, AM-10, obręb: Południe			
INWESTOR	Wspólnota Mieszkańcowa ul. Brzeska 1, 50-430 Wrocław			
PROJEKTOWAŁ	Imię i nazwisko	Data	Nr uprawnień	Podpis
SPRAWDZIŁ	mgr inż. arch. Jakub Chojnacki	02.2023	07/DSOKK/2016	
WSPÓLPRACA	inż. arch. Renata Waclawowicz	02.2023	-	
TEMAT RYSUNKU	Elewacja tylna			
BOB/23/05	PAB	A	1:50	A-02.1
NR PROJEKTU	STADIUM	BRANŻA	SKALA	NR RYSUNKU NR STR.

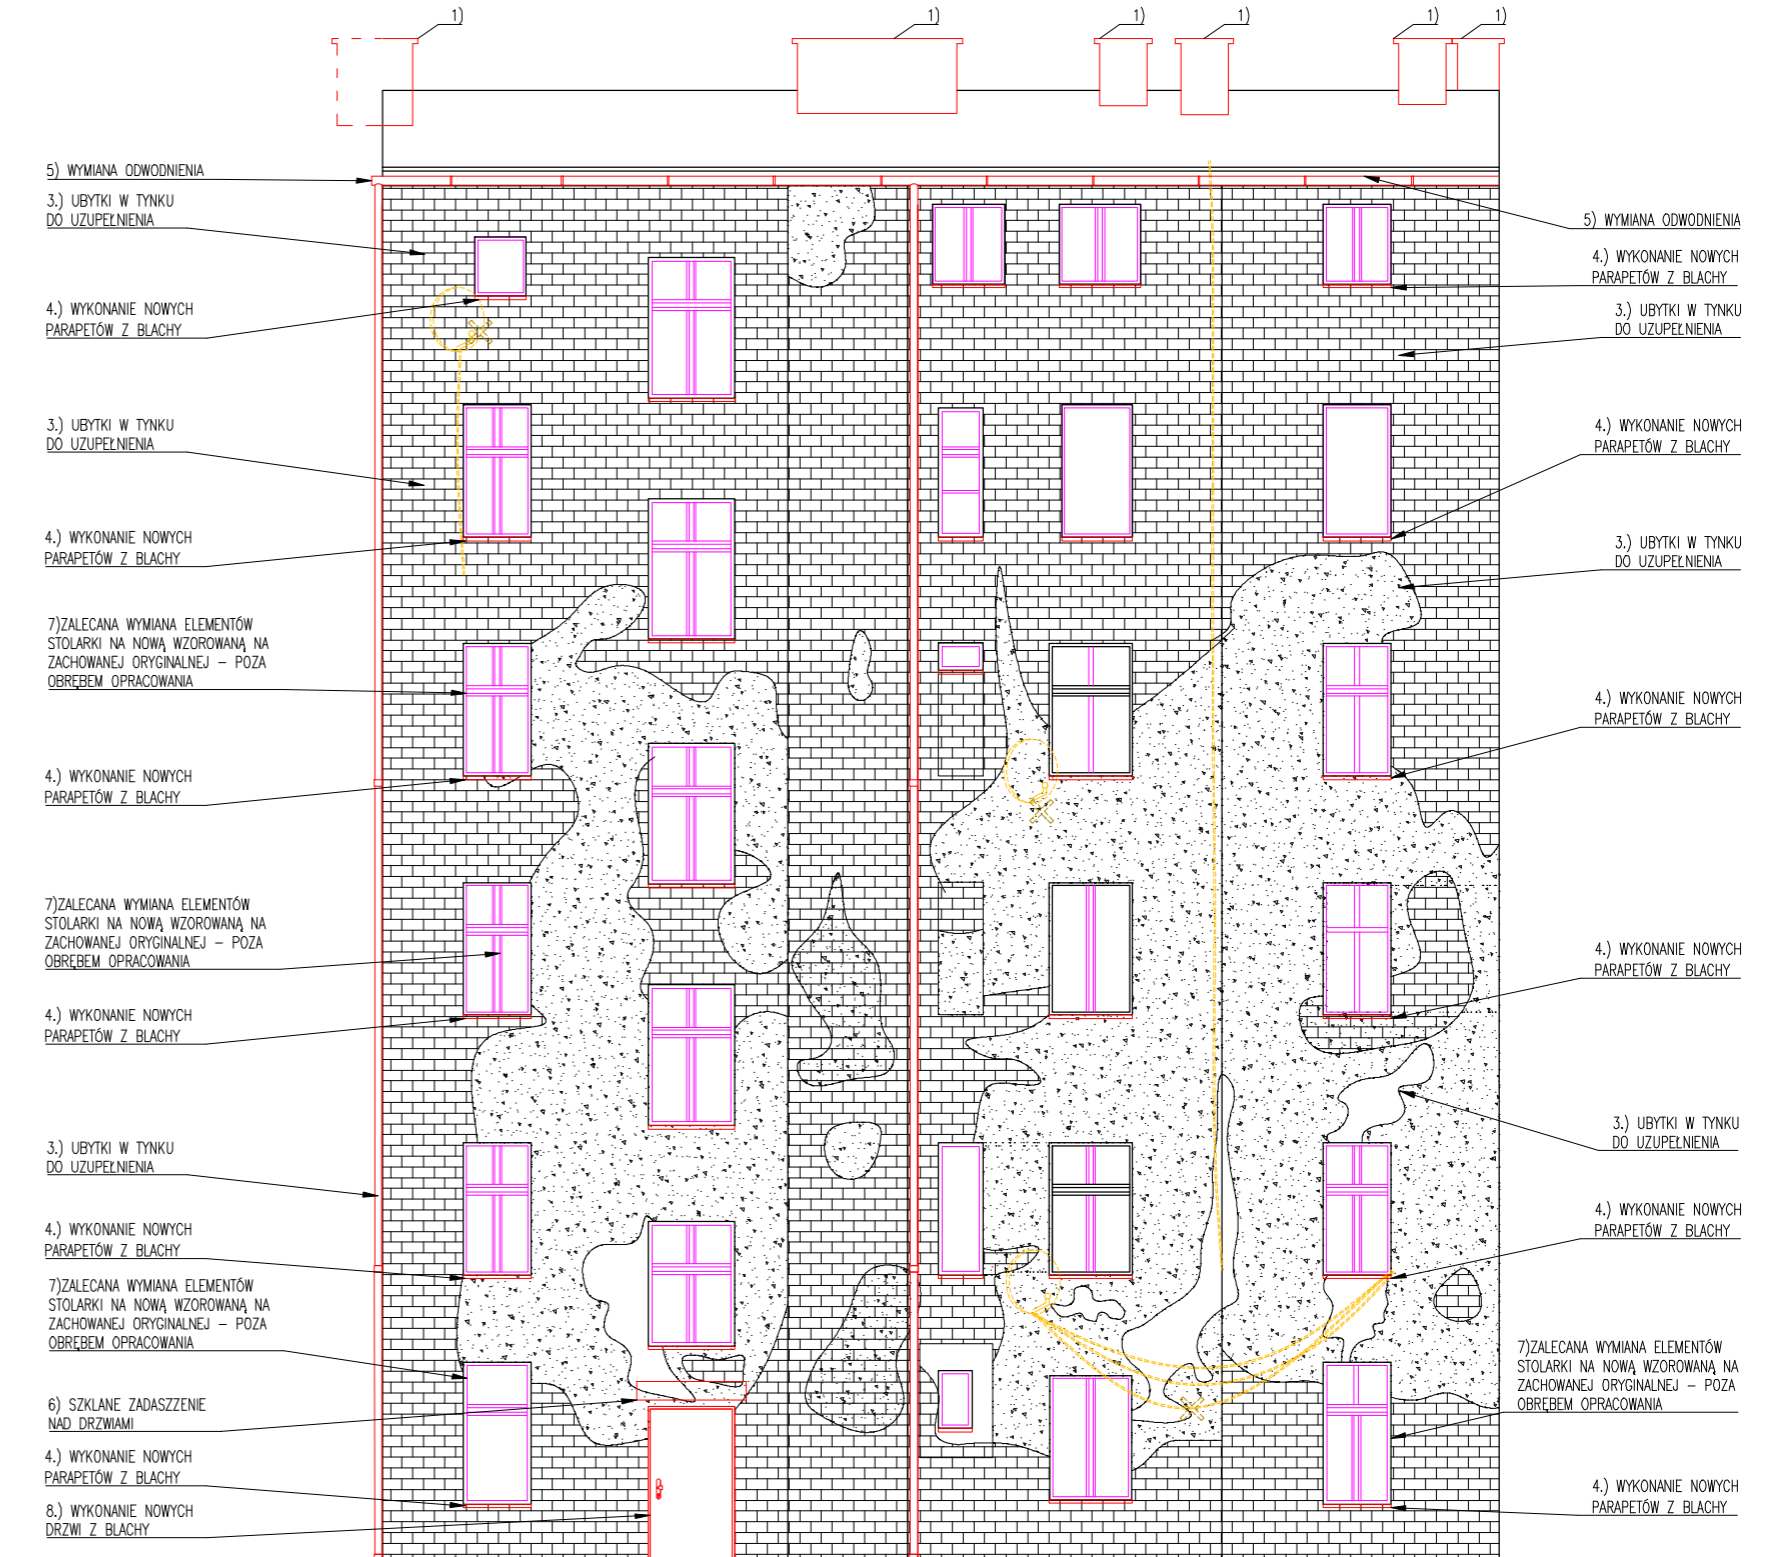
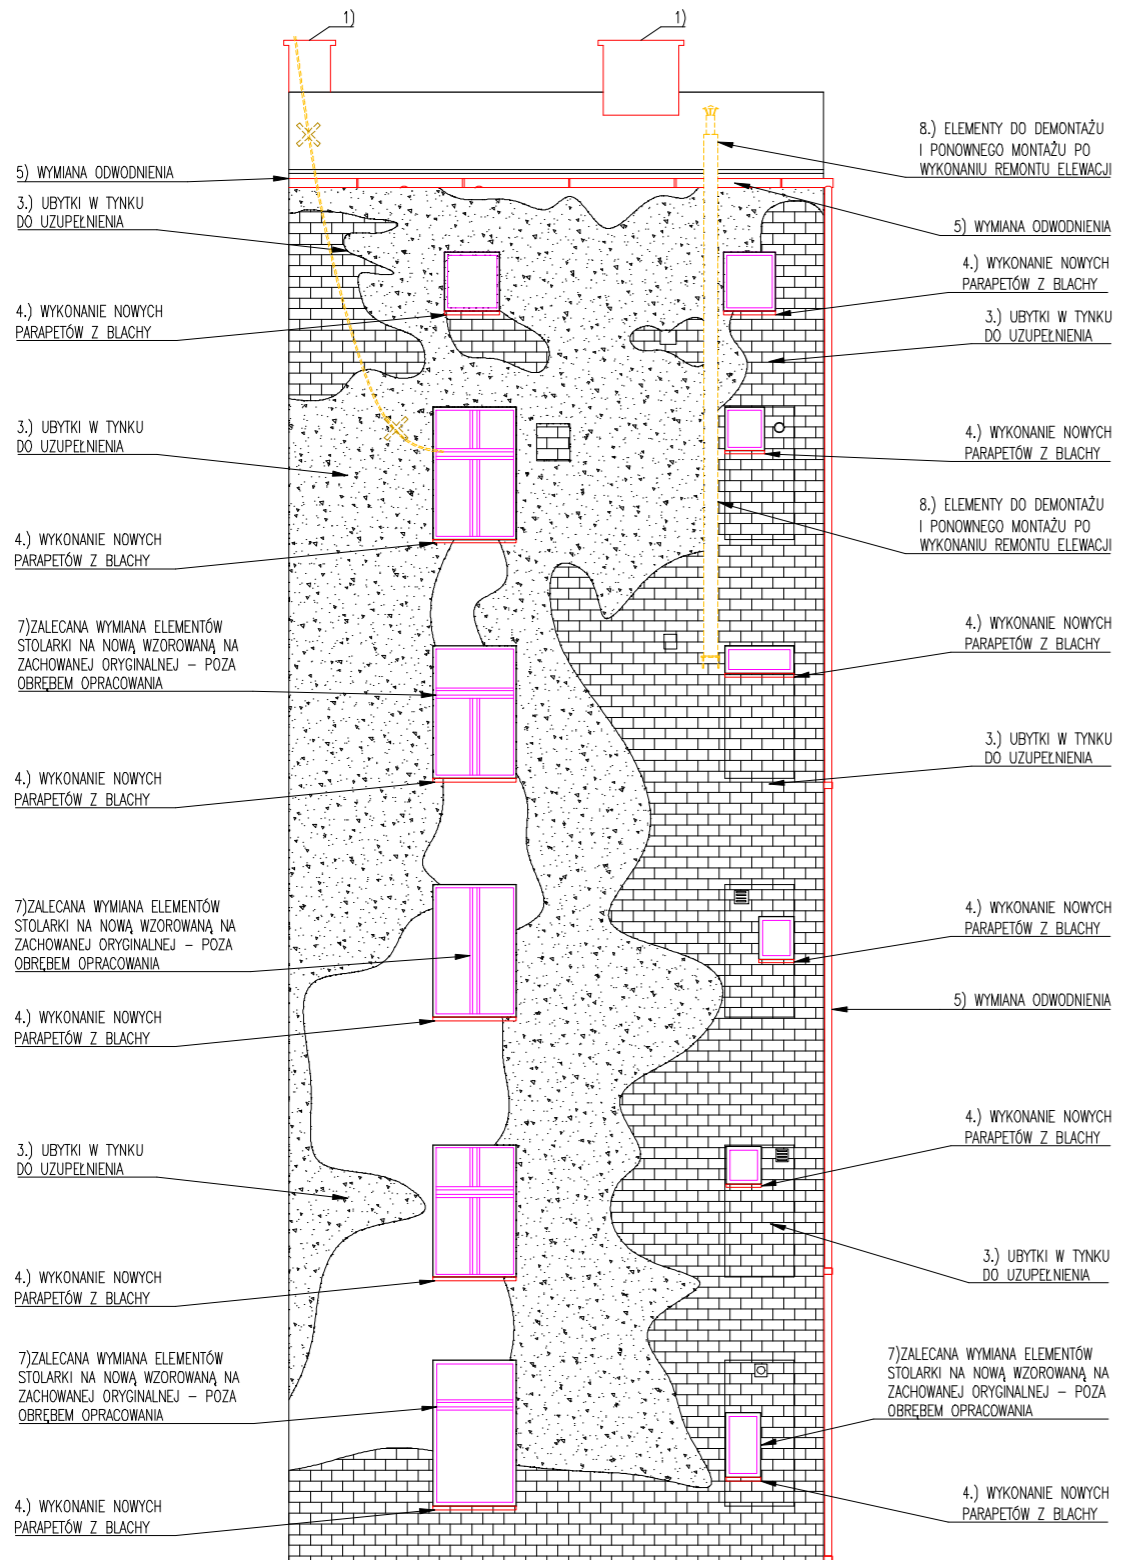
- 1) KOMIN:
 -PRZEMUROWANIE USZKODZONYCH, SPEKANYCH TRZONÓW KOMINOWYCH CEGLANYCH
 -OTYNKOWANIE TRZONU KOMINOWEGO
 -WYMIANA / WYKONANIE CZAP BETONOWYCH
 -MALOWANIE KOMINÓW NA KOLOR ELEWACJI
